Stabile sito in Via dei Cappellari, 29

PERIZIA TECNICA GIURATA

redatta dall'architetto Edda CONTE, c.f. CNT DDE 40T57 H501H, degli Architetti di Roma e Rieti al n. 5624, atto a definire il tipo di costruzione e consistenza, lo stato di manutenzione e la destinazione d'uso del fabbricato sito in Roma, via dei Cappellari, 29-30, definito al N.C.E.U. del Comune di Roma al Foglio 490, Part. 68.

CONSIDERAZIONI FINALI E PROVVEDIMENTI DA PRENDERE

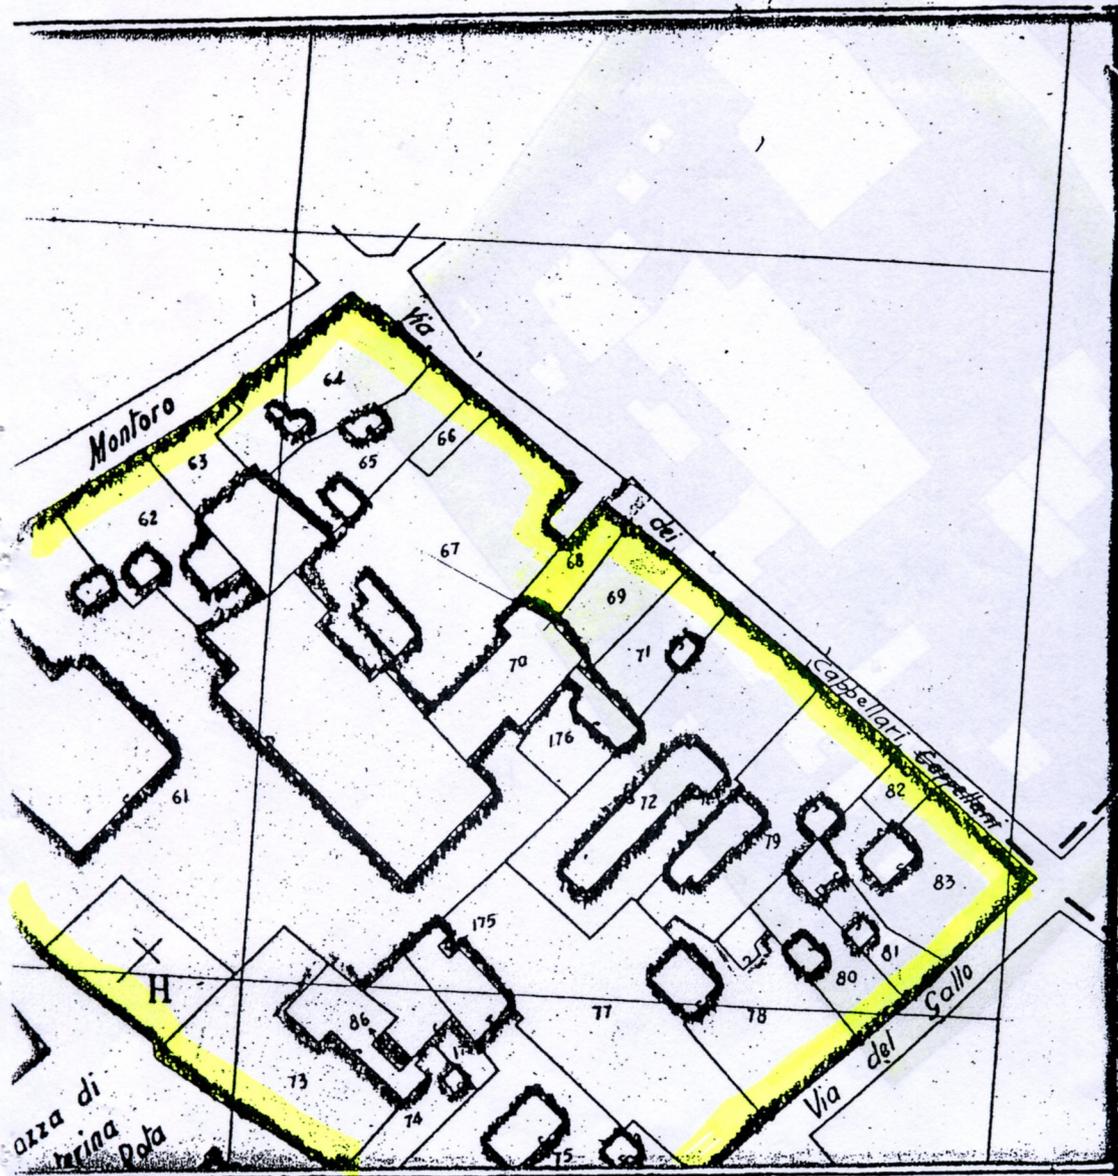
ALL. 1

- occupa un lotto pressoché rettangolare, misura m. 5,87 sul fronte strada di via dei Cappellari su cui affacciano il civico n. 30, che dà accesso al piano terra ed al piano interrato, ed il civico n. 29 che dà accesso ai soprastanti piani I, II, III, IV;
- ha una profondità di m. 16,30;
- confina con via dei Cappellari, la Part. 69 condominio d'abitazione privata, il cortile interno Part. 70 bene comune non censibile, e la stessa via dei Cappellari che con una rientranza ad angolo e parzialmente coperta dai fabbricati contigui dà accesso, attraverso il cortile interno Part. 70, alla proprietà del Collegio Inglese adibita ad uso abitativo Part. 176. (ALL. 1)

- Infine sulla rientranza laterale di via dei Cappellari sono stati nel tempo posti due cancelli in ferro: uno rimasto in opera a metà, l'altro recentemente sostituito da parte del Venerabile Collegio Inglese per privatizzare la Part. 70, Bene Comune non censibile e di uso di tutti i frontalieri che vi si affacciano. (ALL. 1)

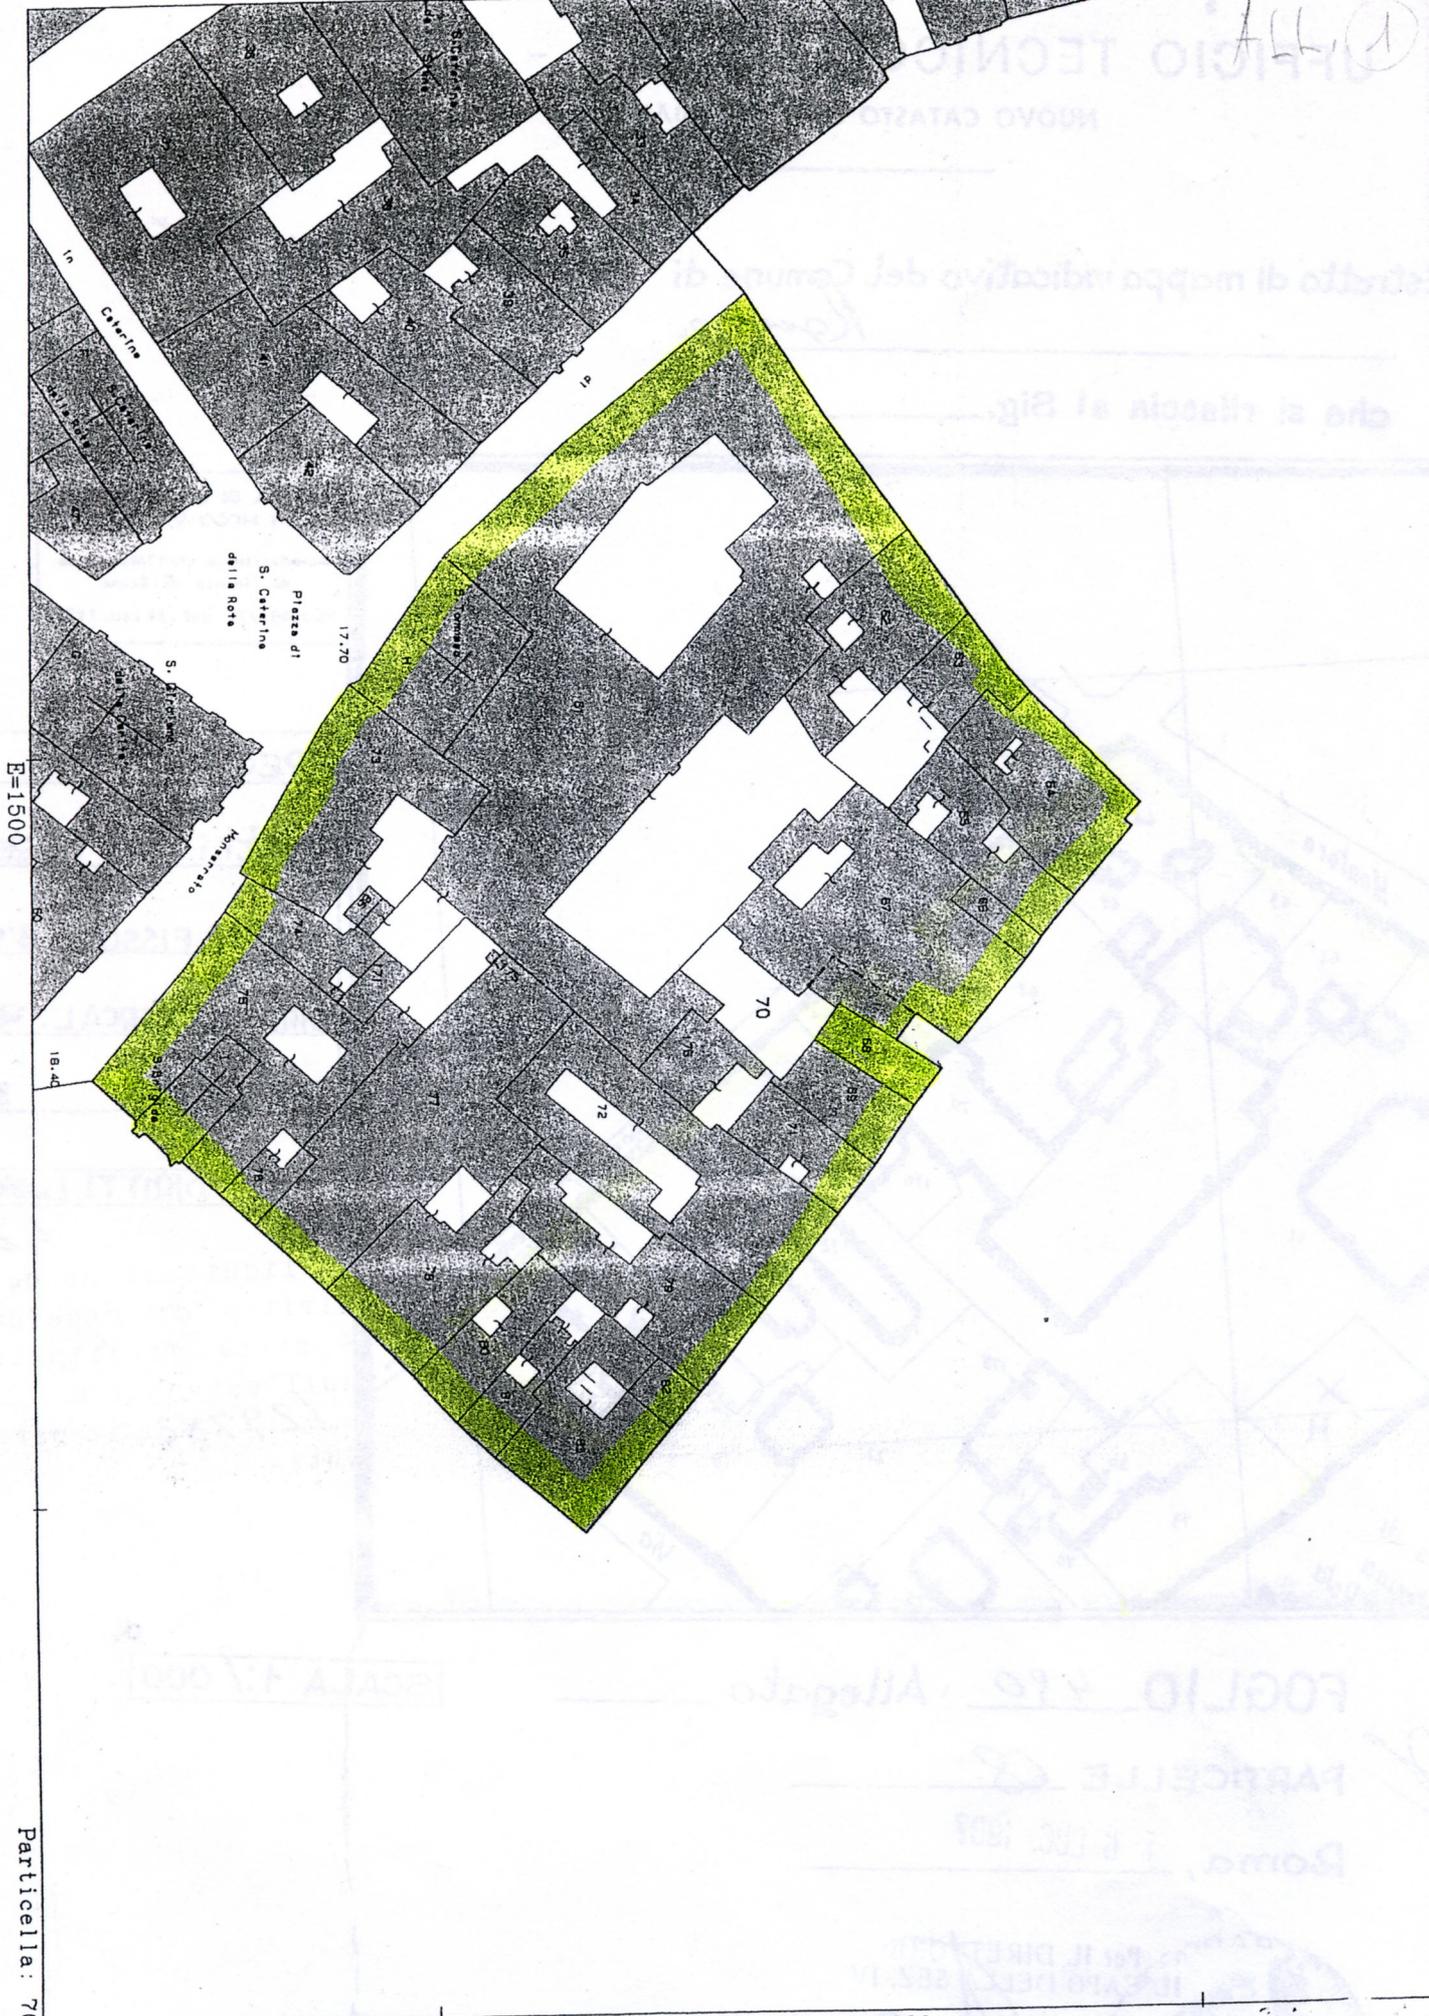
Particella: 70

Part. 70: BENE COMUNE NON CENSIBILE.
